Sveene 48

Salgsoppgave dato: 16.10.2018

Tilstandsrapport for bolig

Sveene 48
3731 SKIEN
Gnr. 212 Bnr. 266 Fnr. 0 Snr. 0
0806 Skien kommune

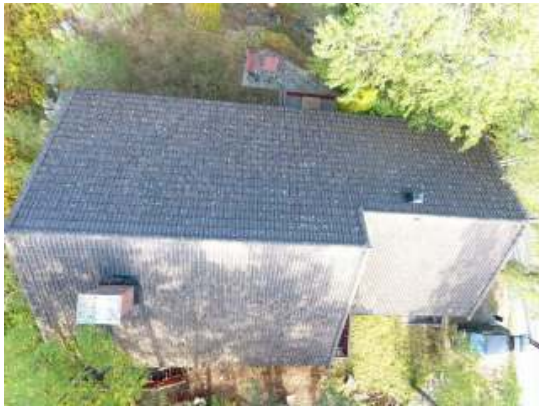
taktekke

- Taktekking har oppnådd moedrat alder og dette er synlig ved slitasje av takstein. Stein med slitt overflate har relativt høy vannoppsugingsevne noe som øker faren for sprekker/skader ved frostspreng. Underlagspapp med levetid over 30 år er trolig sprø og uttørket. Dette medfører at taket bør regelmessig undersøkes på vår og høst for brekkasje i stein.
